## Il Salvataggio della Basilica Patriarcale di S. Francesco in Assisi (Paolo Rocchi)\*

### Aspetti Strutturali

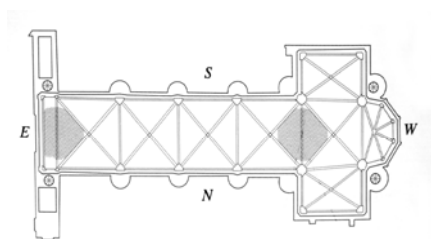
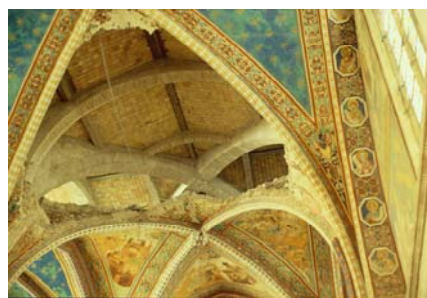
- il crollo di parte delle volte della Basilica Superiore (figg. n° 1a, n°1b)

- dissesti nel Refettorio, nel Museo, nel Salone Papale, nel Chiostro di Sisto IV, nel Chiostro dei morti, nell’Appartamento papale, nel Dormitorio. La causa principale del crollo delle volte della Basilica Superiore, è da imputare all’enorme massa di materiale sciolto di risulta, depositato in oltre sette secoli di interventi nel sottotetto, sull’estradosso delle volte affrescate, che, sospinta dalle forze sismiche, si è trasferita verso la chiave degli arconi, deformandoli fino a rottura. (fig. n° 3)

- l'inserimento dall'oculo soprastante il rosone del prospetto principale, della passerella aerea, sospesa al tetto, a costituire un punto privilegiato di osservazione ed azione (fig. n° 4)
- svuotamento del sovraccarico depositato sulle volte
- risarcitura delle lesioni (fig. n° 5)
- realizzazione del grande ponteggio (fig. n° 6)
- ricostruzione delle volte crollate (fig. n° 7)
- consolidamento delle volte esistenti (fig. n° 8)

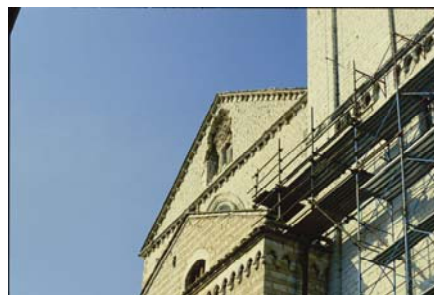
fig.2

- il crollo parziale del Timpano del transetto sinistro della Basilica Superiore (fig. n° 2)

La causa del crollo parziale del timpano del transetto sinistro della Basilica Superiore è stata individuata dall'interazione tra esso e la testata delle falde del tetto di copertura retrostante, due elementi con diversa rigidezza e deformabilità venuti in contrasto dinamico.

- il timpano è stato reintegrato nelle parti crollate e, dopo una provvisoria messa in sicurezza mediante elevazione ed apposizione di un “controtimpano” (fig. n° 11), ricollegato al tetto restrostante mediante materiali a memoria di forma, in grado di assecondare in modo programmato, movimenti imprevisti (fig. n° 12)
